Análisis del macro, meso y micro sistema de viviendas en la colonia Punta Oriente, Chihuahua

Resumen

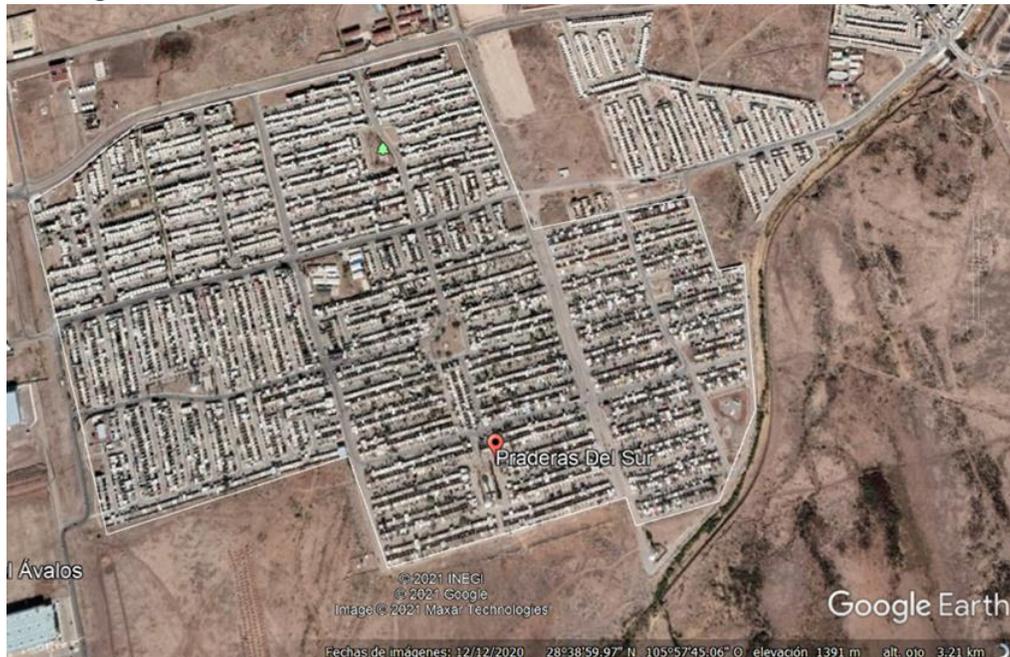
La colonia Praderas del Sur es parte de los sectores de la ciudad que se caracteriza por los sucesos delictivos como robo, violencia familiar, narcomenudeo, violaciones y asesinatos, por otro lado, además, la colonia tiene un foco de infección por un lote baldío (Imagen 3).

Imagen 3. Colonia Praderas del Sur aledaña a la colonia Punta Oriente.

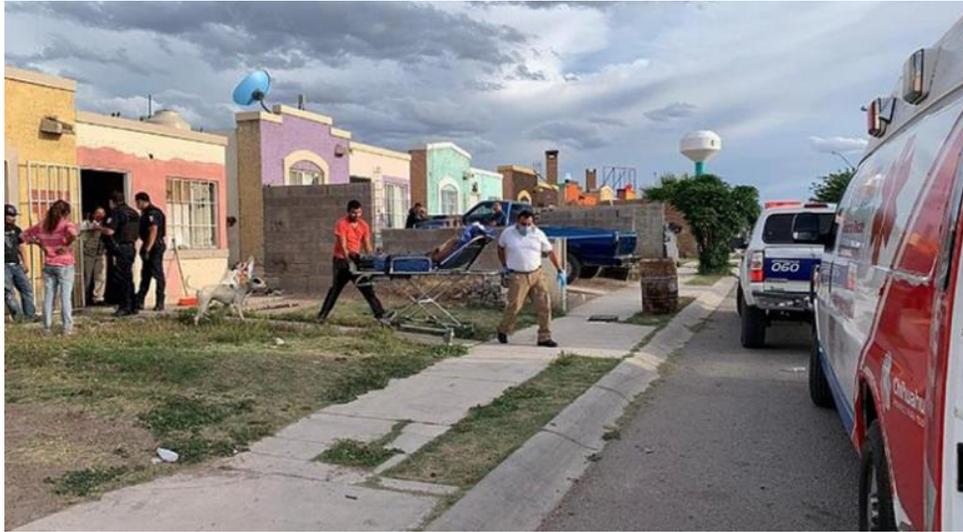
De acuerdo con reportes y archivos policiacos se registra que los delitos existentes se derivan por ser una colonia abandonada, inaccesible y por su lejanía a la mancha urbana. Es identificado como un sector dominado por la impunidad, el pandillerismo y el narcotráfico, por lo cual carece de seguridad policiaca y de iluminación (Imagen 4).

Imagen 4. Suceso de inseguridad en la colonia Punta Oriente.

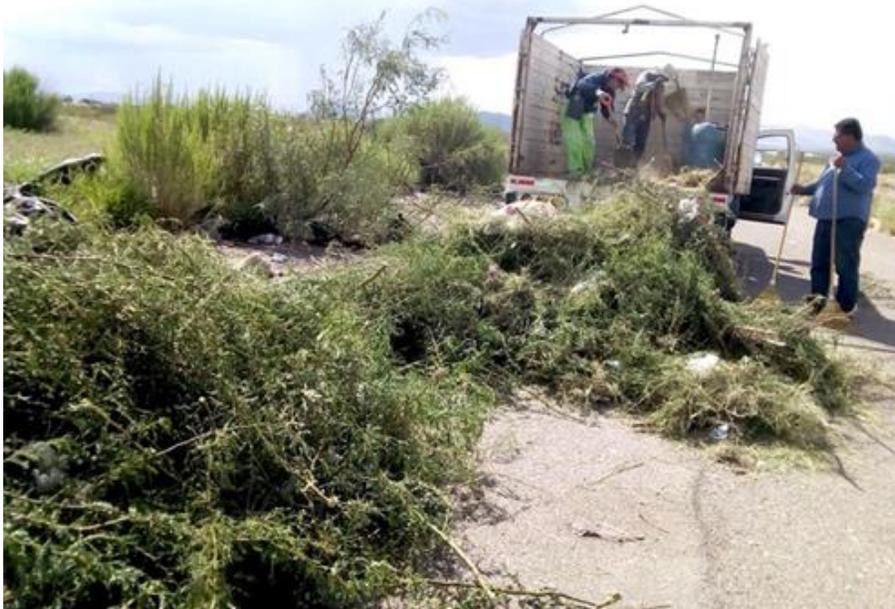
Aunado a lo anterior, la colonia se encuentra rodeada de entorno natural sin edificar, donde crece de maleza (hierba mala) en gran escala, lo que contribuye a la problemática de inseguridad por el deterioro de la imagen y además funge como refugio de delincuentes (Imagen 5).

Imagen 5. Maleza en los alrededores de la colonia Punta Oriente.

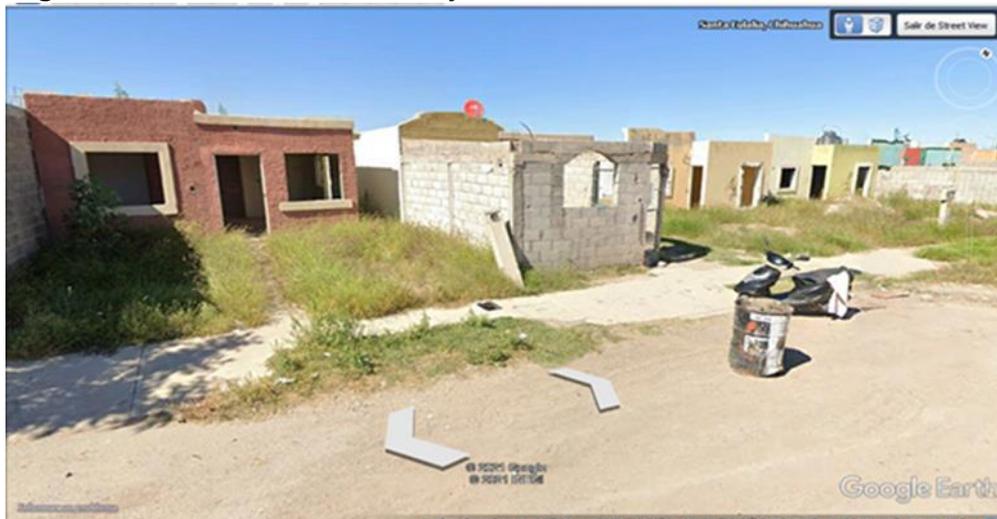
El tipo de construcción predominante de la colonia son las viviendas pareadas, construidas en serie. En el sector donde se edificaron las viviendas no existe mucha vegetación y la poca existente maleza, lo cual no favorece a la imagen urbana. Los elementos que deterioran la imagen son la contaminación, falta de mantenimiento en el sector y las mismas viviendas abandonadas, destruidas, rayadas y quemadas (Imagen 6 y 7).

Imagen 6. Viviendas deterioradas y abandonadas de la colonia Punta Oriente.

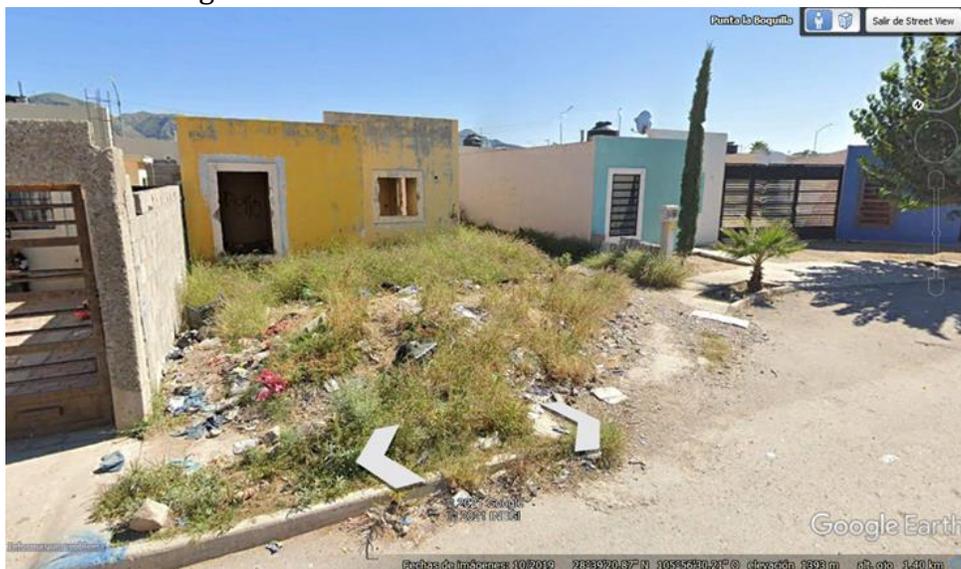
Imagen 7. Viviendas deterioradas en Punta Oriente

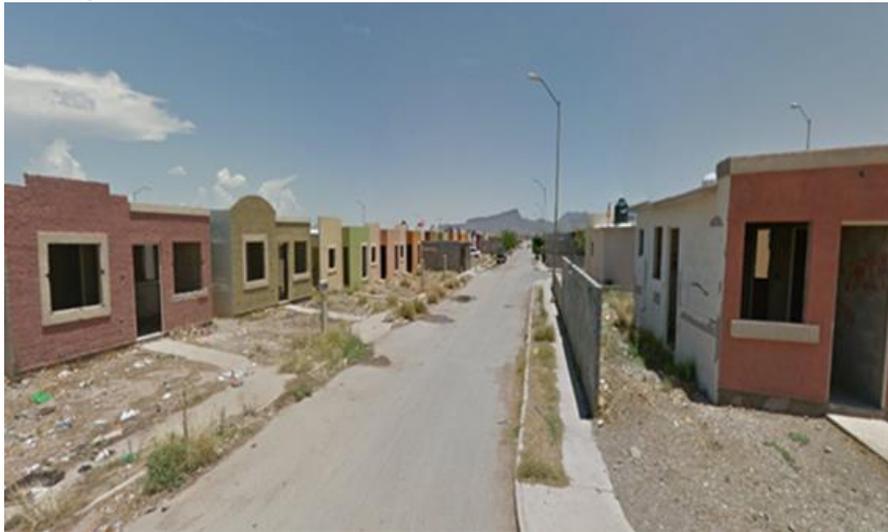
La superficie de construcción de las viviendas de la colonia Punta Oriente es de 50m², la superficie del terreno abarca 120 m². Las viviendas son unifamiliares pareadas, están construidas en serie con material de block, cemento, varilla, armex, casetón y grava, las cuales llevan aproximadamente 20 años construidas. El costo de las viviendas oscila entre los \$400,000 hasta los \$700,000 y el costo por m² del suelo es desde \$2,916 hasta \$4,125. Sin embargo, la inversión para muchas personas se perdió debido a que muchas fueron abandonadas, destruidas y quemadas al poco tiempo de ocuparlas debido a la lejanía de la mancha urbana y la inseguridad del sector (Imagen 8 y 9).

Imagen 8. Viviendas abandonadas en la colonia Punta Oriente.
