GESTIÓN DEL AGUA EN UNA UNIDAD HABITACIONAL TRADICIONAL EN CUERNAVACA, MORELOS

Ivonne Yazmín Arce García¹
Dra. María Guadalupe Valladares Cisneros²
Dra. Ma. Guadalupe Medina Márquez³

RESUMEN

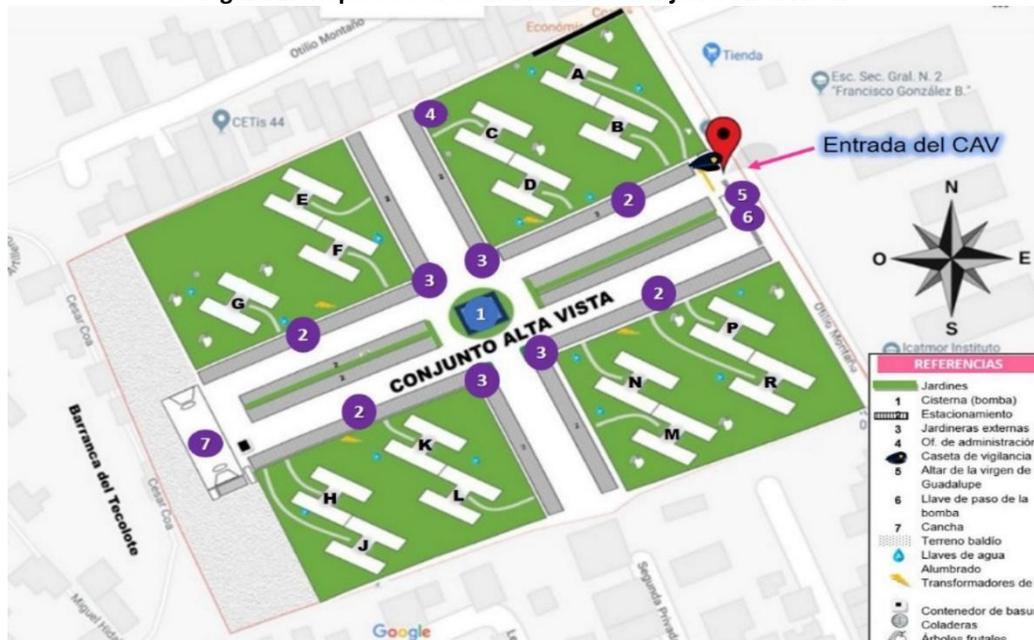
Figura 2. Mapa de estructura física del Conjunto Alta Vista.

El CAV data de 1984, su extensión territorial es aproximadamente de 25,850 m²; de los cuales 50% de dicha superficie se destina a área verde y la otra mitad restante a construcción. Su edificación se integra de 15 edificios con 20 departamentos cada uno, sumando en total 300 viviendas (ver Figura 2).

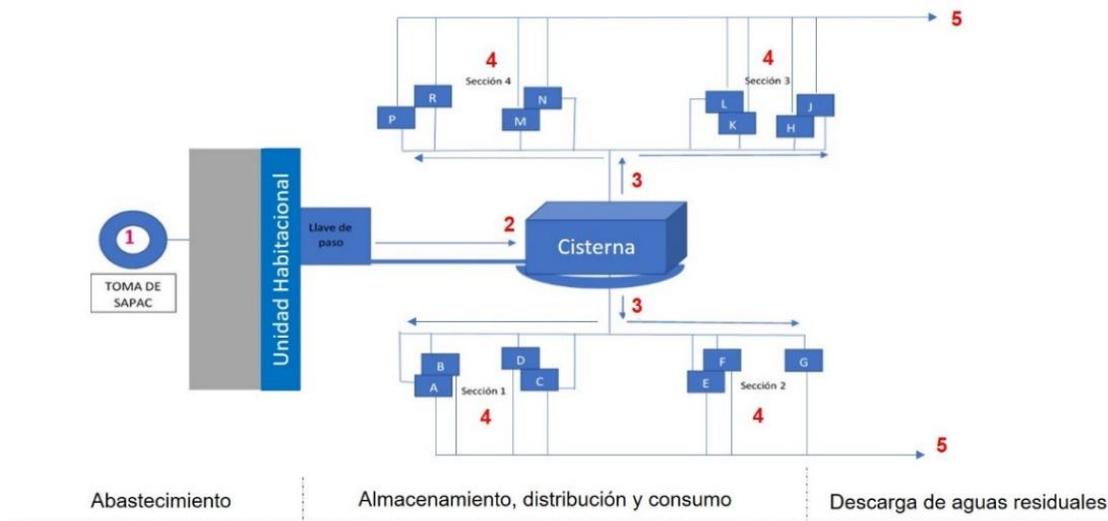
Figura 3. Cadena de gestión del agua del Conjunto Alta Vista.

En la Figura 3 se desglosa la cadena de gestión del agua potable de la unidad habitacional, integrada por cinco fases: abastecimiento, almacenamiento interno, distribución, consumo y descarga residual.

Abastecimiento del agua. El abastecimiento del vital líquido se realiza desde un pozo ubicado en una colonia cercana al CAV, el cual pertenece al Sistema de Agua Potable y Alcantarillado de Cuernavaca, Morelos (SAPAC), el cual distribuye el vital líquido hasta la llave de paso general de la unidad habitacional (ver Figura 3, ubicando el número 1 referente a la toma de SAPAC).

Almacenamiento del agua. Al llegar el agua al CAV se almacena en una cisterna subterránea de 100,000 l³ (ver Figura 3, ubicando el número 2 referente a la cisterna). La condición de cisterna subterránea genera que la distribución del agua hacia las viviendas sea a través de un sistema de bombeo por presión.

Consumo del agua. Una vez bombeado el recurso agua hacia la vivienda, se lleva a cabo el consumo (ver Figura 3, ubicando los números 4, de secciones de edificios), en actividades de aseo personal, aseo de vivienda, lavado de ropa y trastes, para la preparación de alimentos, para la higiene de animales domésticos y para el riego de plantas, ya sean en maceta o del jardín de los edificios.

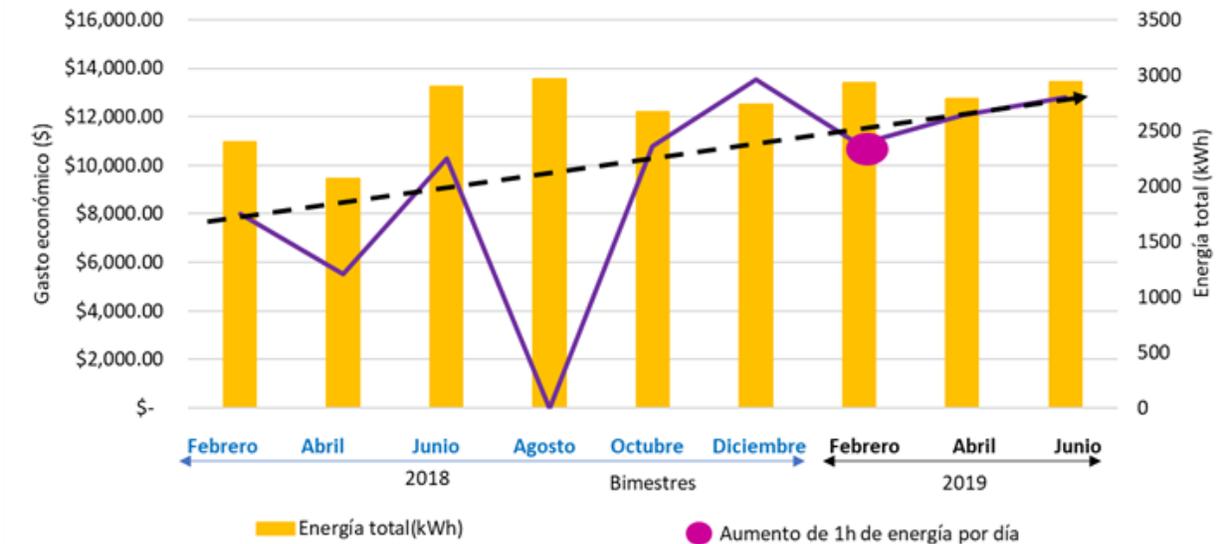
Figura 4. Consumo energético (kWh) y gasto económico (\$) por bimestre del sistema de bombeo de agua del CAV.

A pesar de que el consumo de energía se mantuvo entre los 2000 y 2800 kWh, no así, el egreso económico (\$) devengado en cada bimestre, el cual mostró una fluctuación más severa en todos los periodos, reflejando que, aunque se reportó el bimestre agosto 2018 con \$0.00, la tendencia del gasto económico va en aumento, según el tiempo de funcionamiento del hidroneumático (ver Figura 4).

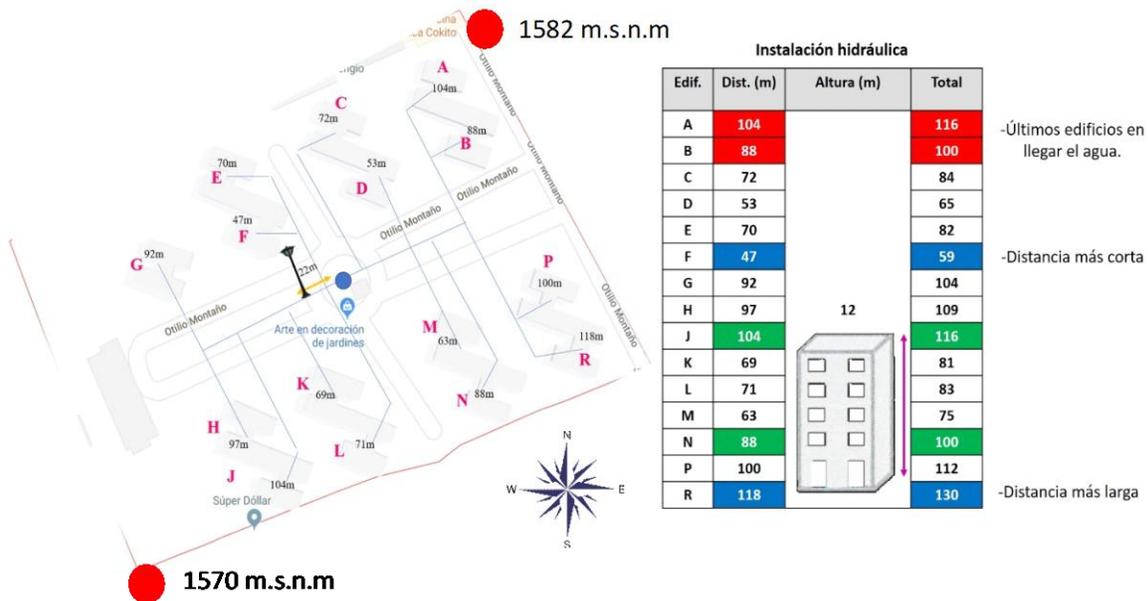
Figura 8. Distancia de edificios con relación a la cisterna de agua del CAV.

Cabe señalar, que a pesar de que este edificio A, se encuentra a la misma distancia que el edificio J, es decir, a 104 m de la cisterna de agua del CAV (ver Figura 8), la presión del vital líquido es menor en el edificio A en comparación al edificio J. Esta situación se presenta también en el edificio B vs N; debido a la diferencia de elevación de su posición vertical, ya que el terreno tiene una pendiente hacia el sureste y hacia la barranca, siendo que la parte superior se encuentra a 1582 m.s.n.m. y la parte inferior a 1570 m.s.n.m., es decir, que se tienen 12m de desnivel. En este contexto los edificios A y B, se ubican en la cima del terreno, el edificio N en la zona central inferior y el edificio J en la parte inferior del terreno donde está edificada esta unidad habitacional.

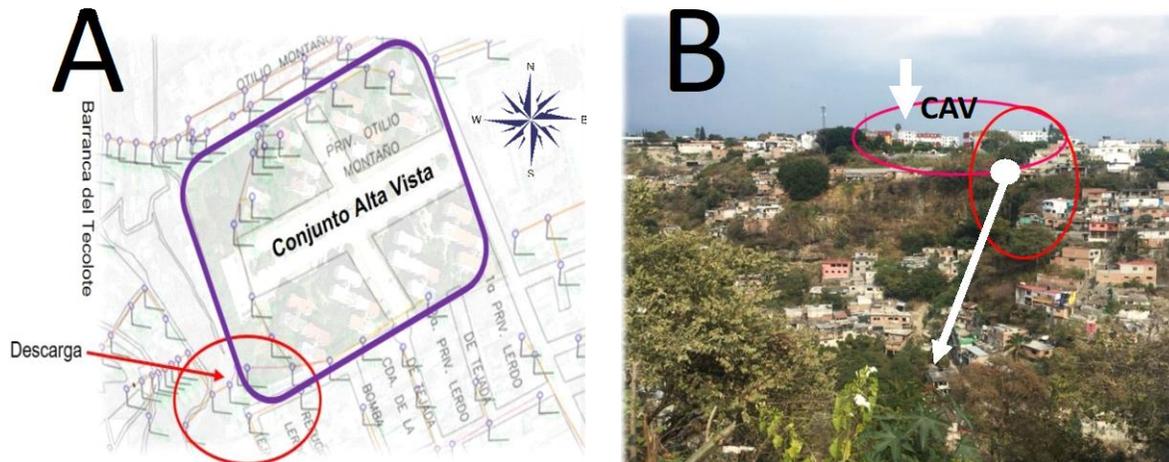
Figura 9. Red de descarga de aguas residuales del CAV y casas vecinas dirigidas hacia la barranca.

El mapa mostrado en la Figura 9, referenciado con la letra “A”; refleja que la descarga de aguas residuales de la unidad habitacional se conecta con otras redes de descarga de casas vecinas, y con asentamientos irregulares ubicados en la ladera de la barranca del Tecolote, ocasionando que en conjunto se registre una red sanitaria de desagüe sin previo tratamiento para verterse hacia el cuerpo de agua natural.

Con referencia en la Figura 9, marcado con la letra “B”, se puede observar que, en toda la periferia de esta barranca, se presenta la misma situación, debido a que estas colonias cuentan con un alto índice demográfico, y en los años en las que fueron edificadas estas viviendas, no se visualizaba el impacto que podría llegar a ocasionar el solo habitarlas.
