Diagnóstico y propuestas de gestión para la eutrofización de lagos urbanos, caso de estudio presa El Rejón

DIAGNÓSTICO Y PROPUESTAS DE GESTIÓN PARA LA EUTROFIZACIÓN DE LAGOS URBANOS, CASO DE ESTUDIO PRESA EL REJÓN ENSAYO DE DIVULGACIÓN

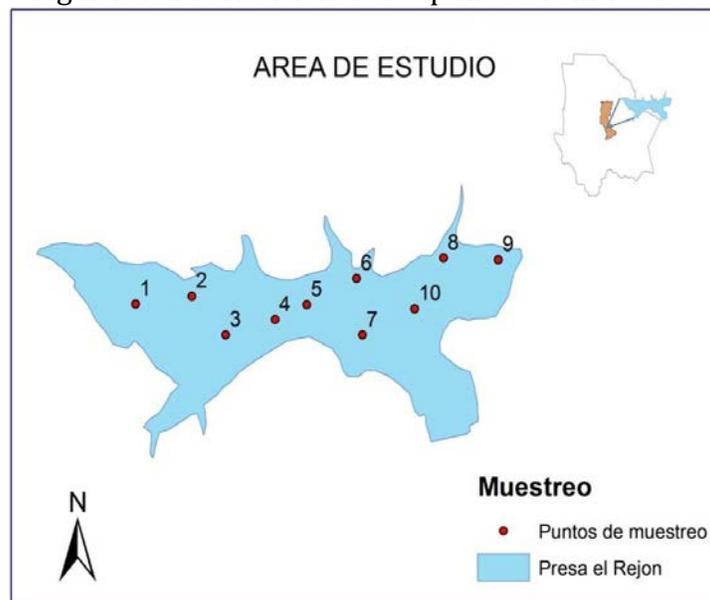
Figura 3.- Distribución de los puntos de muestreo

El muestreo se realizó en el mes de agosto, ya que de acuerdo a la literatura es en verano cuando existe más radiación entrante, siendo adecuado para estimar el estado trófico del lago, ya que se presentan los mayores niveles de eutrofización por el incremento de la temperatura y mezcla del sedimento en la columna de agua, principalmente del fosforo total (EPA, 2000). Se establecieron 10 puntos de muestreo, distribuidos en toda la presa, en cada punto se registraron las coordenadas, se midió la transparencia con un disco Secchi y se tomaron muestras de agua para analizar el contenido de clorofila A (Figura 3).

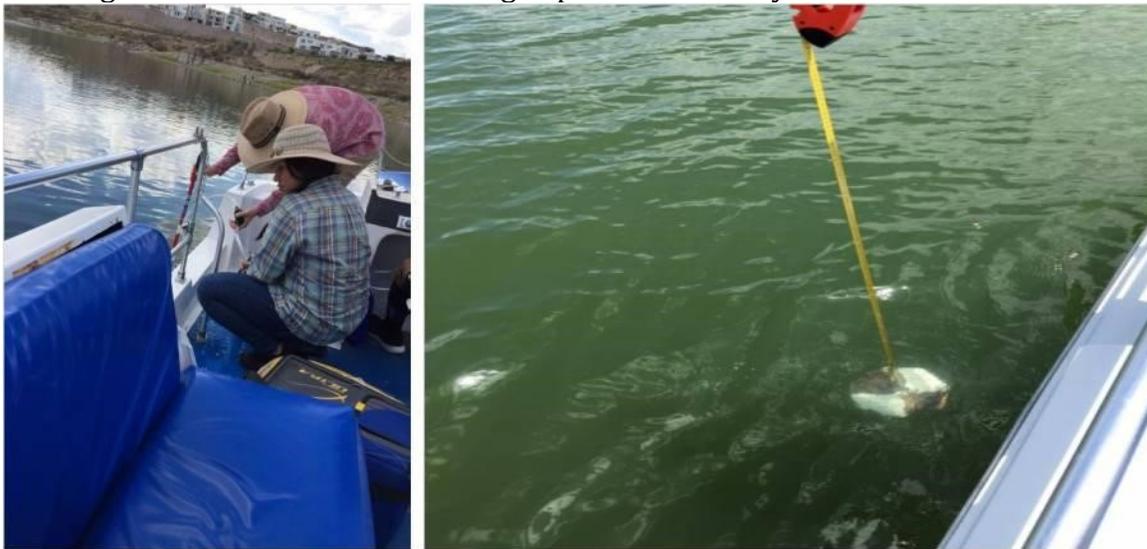
Figura 4. Toma de muestra de agua para clorofila A y medición de turbidez

La colección de las muestras se realizó a bordo de una lancha y fueron tomadas en la zona fótica, a 50 cm de profundidad (Figura 4a), se obtuvieron 600 ml de agua por muestra para ser filtrados, cantidad suficiente recomendada para el muestreo de fitoplancton en lagos. Las muestras se colocaron en envases protegidos de la luz y trasladadas en hieleras para ser filtradas lo más pronto posible, ya que la concentración de clorofila puede cambiar en cortos periodos de tiempo y en exposición de luz. Además, se midió la turbidez con un disco secchi en cada punto de muestreo registrando la visibilidad del mismo, esto se realizó tomando dos lecturas, la primera lectura es cuando se perdía de vista y la segunda cuando se volvía a observar, promediando ambas lecturas, realizándose en cada punto de muestreo (Figura 4b).
